# Ehemalige Synagoge Heubach-Kalbach

Visualisierungen der zweiten und dritten Farbfassung

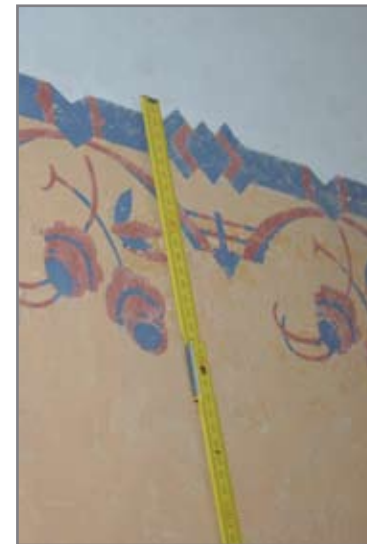
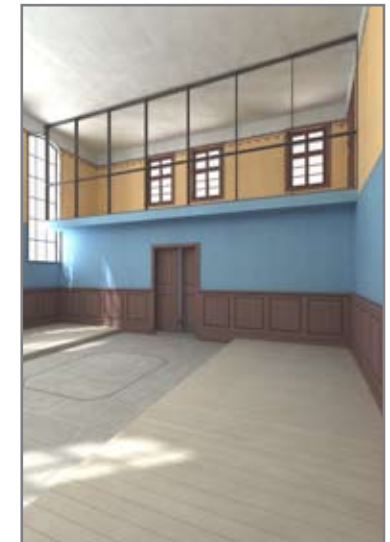
## Arbeitsschritte, Schema

1. Maßhaltige Geometrieerfassung des Raumes, Darstellung in Grundrissen und Wandansichten

2. Aufnahme der Ornamentik in Geometrie und Farbe

3. Grafische Rekonstruktion der Farbfassungen, Darstellung anhand von 2D-Wandabwicklungen, Texturenerstellung

4. Maßgetreue Modellierung des 3D-Modells, Texturierung, Lichtberechnung, Renderings

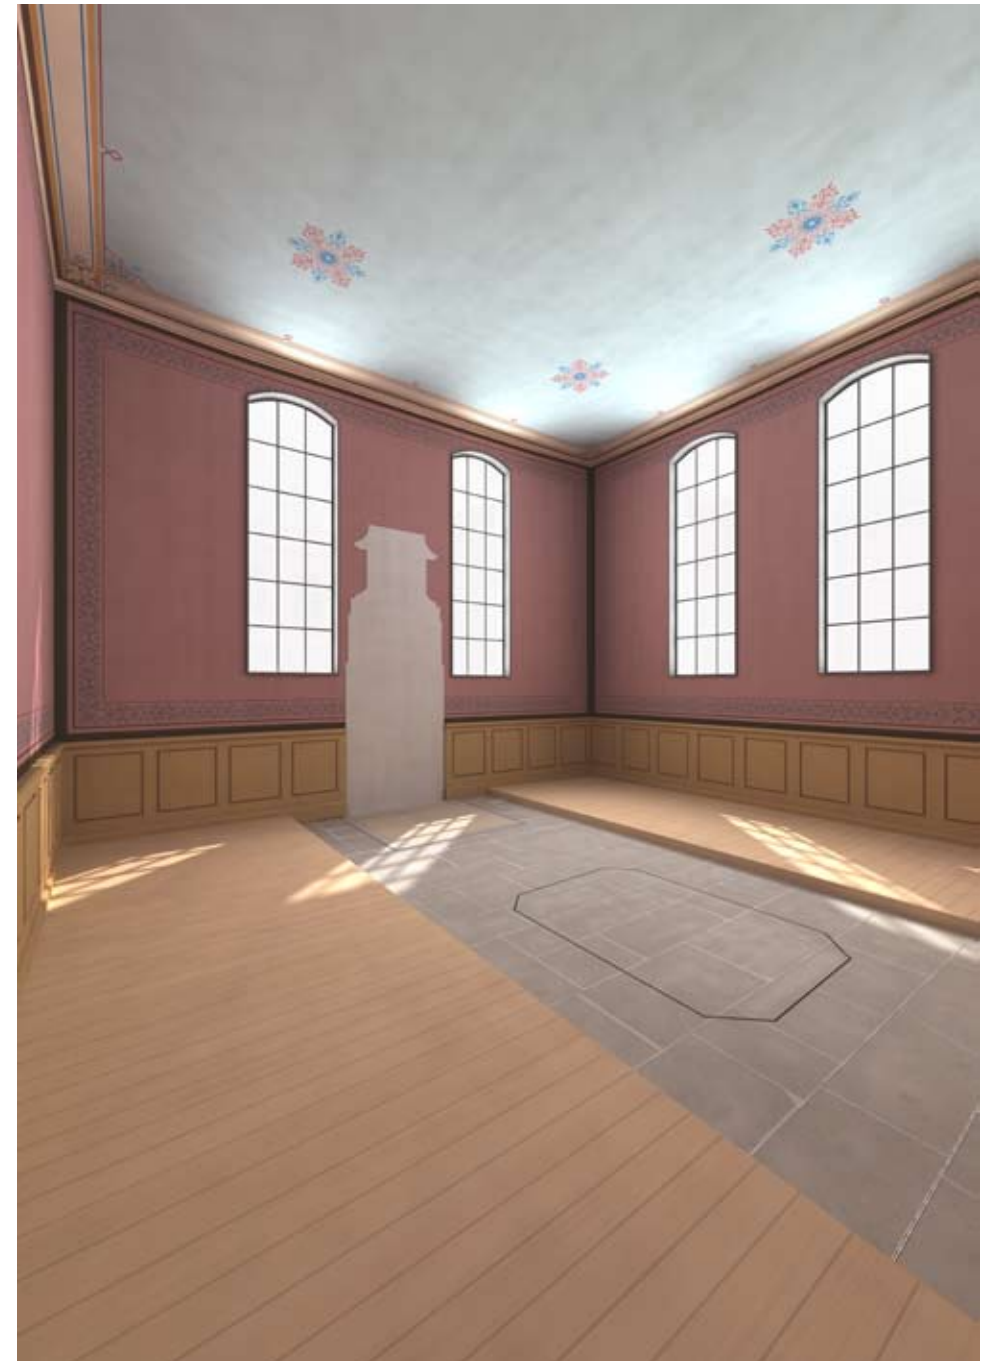
Abb. 13 Visualisierung der zweiten Farbfassung

Die farbliche Zweitfassung des Betsaales ist, vergleichend mit der Erstfassung, wesentlich aufwendiger gestaltet. Sie ist geprägt durch in Schablonentechnik aufgebrachte streng geometrische Muster im Deckenbereich und einen umlaufenden floralen Fries im Wandbereich. Farblich besticht die Fassung durch kontrastreiche Akzentuierung in Rot-, Blau-, Gelb- und Ockertönen.

In der Visualisierung wurde aufgrund der fehlenden Befunduntersuchung eine vereinfachte, jedoch schlüssige Darstellung der Ornamentik gewählt. Die Frieze rahmen jeweils eine Wandscheibe, lediglich die Westwand stellt aufgrund ihrer Lage unterhalb der Frauenempore eine Besonderheit dar: Die flankierenden vertikalen Frieze verlaufen – übergreifend von der Wand auf die leicht auskragende Deckenscheibe und stoßen in die Emporenbrüstung.

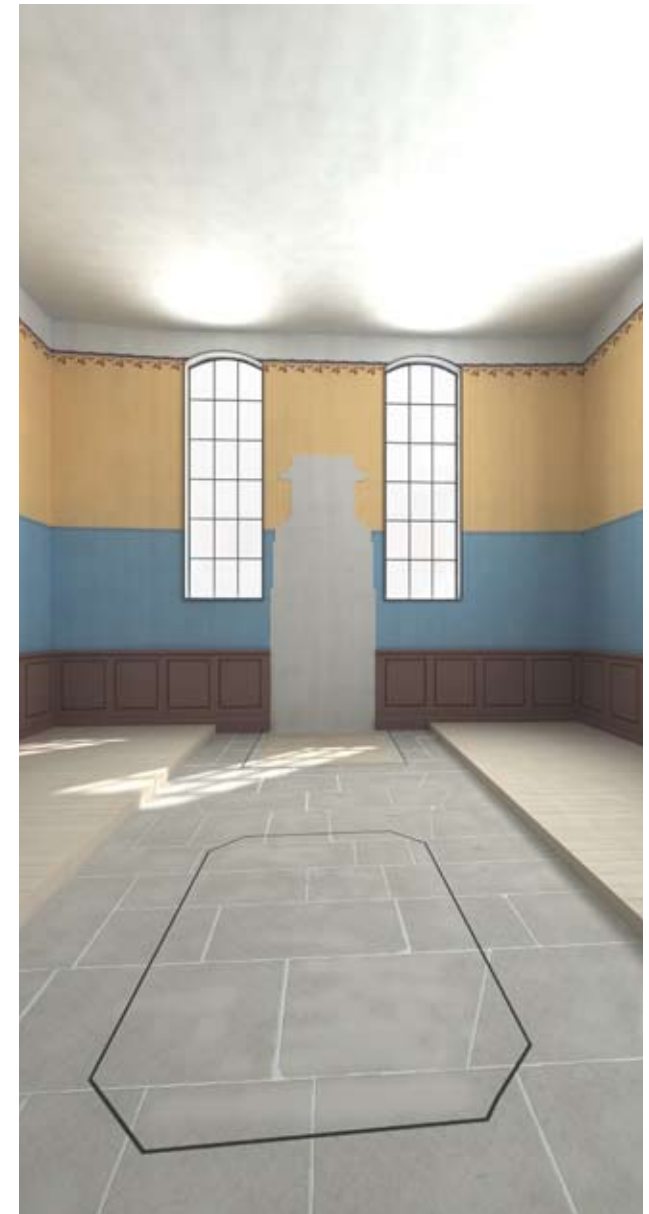
Abb. 26 Visualisierung der dritten Farbfassung

Die letzte Farbfassung, deren Gestaltung durch die sakrale Nutzung des Raumes geprägt ist, ist farblich gleichermaßen kontrastreich gestaltet wie die vorherige Fassung.

Der Deckenfont ist in einem hellen blau gefaßt, dieser zieht sich etwa 40 cm auf die angrenzenden Wandflächen. Durch einen floralen schablonierten Fries wird der ockergelbe Wandfont vom Deckenfont getrennt. Während in den Fontflächen pastellige Farbtöne verwendet werden, ist der Fries zweifarbig mit gedeckten Farben in dunkelrot und dunkelblau gestaltet. Auf Höhe der Frauenempore verläuft ein etwa 6,5 cm hoher Rautenfries. Der Fries besteht aus zwei gespiegelten Rhomben, diese sind abwechselnd in zwei Blautönen gefaßt. Kombiniert mit den achsial angeordneten Punkten in gleicher Farbfolge ergibt sich ein streng geometrisches dreidimensionales Band. Unter dem Rautenfries ist der Font einfarbig Blau gehalten. Die Lambris ist braun gestrichen und hebt sich deutlich von der Wand- und Deckengestaltung ab.

Die Kubatur des Betsaales ist durch altersbedingte Verformungen der tragenden Fachwerkkonstruktion gegenüber dem bauzeitlichen Zustand stark verändert. Die ehemals horizontal verlaufende Deckenebene weist Verformungen von etwa 25 cm auf. Die Aufnahme der Befundlage (restaurierte Musterachse auf der Nordwand) zeigt einen Abstand des oberen floralen Frieses von etwa 40 cm zur Decke, dieser wurde aus gestalterischen

Gründen für den gesamten Raum übernommen. Das Aufmaß zeigt einen an den Fenstern der Ost- und Südwand eine waagrecht identische Sturzhöhe der fünf Fenster. Die Decke jedoch ist deutlich verformt. Da der Fries exakt im Bereich der Sturzhöhe verläuft, wurde hier auf eine Verziehung des Frieses in Anlehnung an den Deckenverlauf verzichtet. Der Font der Decke zieht sich, wie bereits erwähnt, auf die Wandflächen, dadurch sind die Verformungen der Deckenfläche des 5,60m hohen Raumes nur bedingt wahrnehmbar. Für eine Verziehung des Rautenfrieses gibt es keinen Anlaß, er verläuft exakt horizontal und schließt jeweils an die auskragende Deckenscheibe der Frauenempore an. Die farbliche Gestaltung der Türen im Erdgeschoß und der Fenster auf Empore lehnt sich an die Fassung der Lambris.
